EJE TEMATICO: 2 - Bienes naturales y problemas ambientales

USO DE INDICES BIOLÓGICOS E HIDROGEOMORFOLÓGICOS COMO INDICADORES DE RIESGO GEOAMBIENTAL EN EL TRAMO MEDIO DEL RIO MEDINAS. PROVINCIA DE TUCUMAN. REPUBLICA ARGENTINA

(+) **Secretaria de Estado de Medioambiente de la Provincia de Tucumán (SEMA)
Facultad Regional Tucumán (FRT).Universidad Tecnológica Nacional (UTN)**
ruifernandez2002@gmail.com & ruifernandez73@yahoo.com

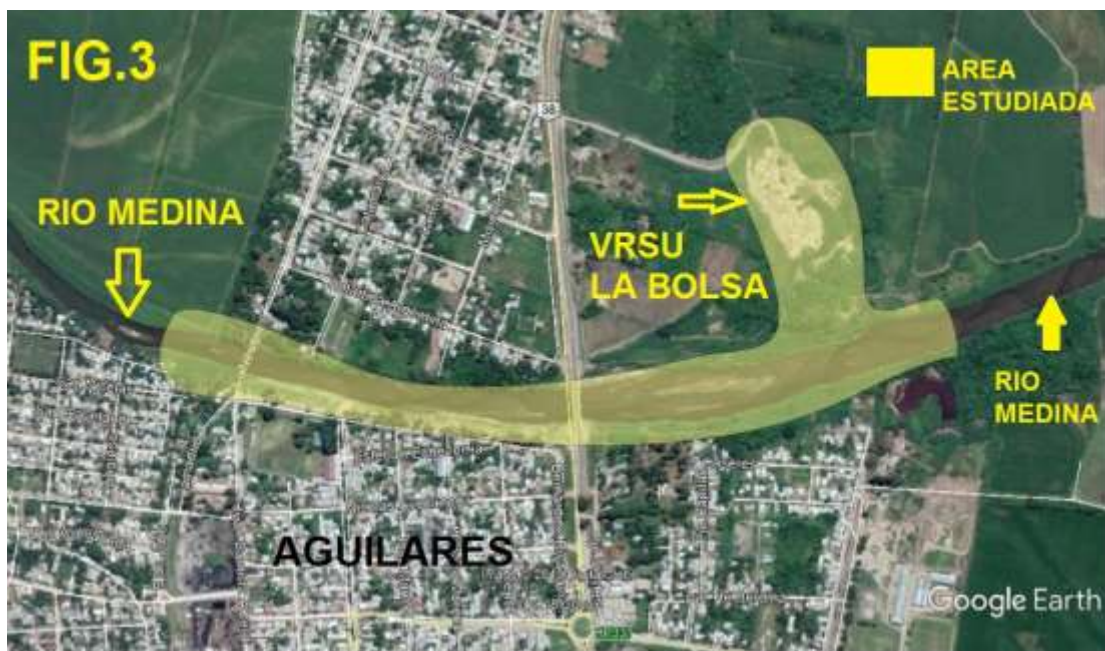
La zona estudiada, que comprende una franja de **2km** oeste-este hacia ambos lados del puente carretero (**Ruta N° 38**); muestra una interesante morfología fluvial del **Río Medina** que pasa de canales anastomosados –al oeste – a un sistema meandriforme al este (**Fig.3-4**).

Podemos agregar que geomorfológicamente la zona riparia del Río Medinas (Fig.3) en el tramo estudiado, tiene definido en todo su trazado; un tipo de valle (VTG -1) y una ZRI (Zona de Riesgo de Inundación) sobre su margen izquierda (a la altura del vertedero La Bolsa) (Orellana, 2018): Valle Tipo Geomorfológico (VTG- 1) (Tabla II – Fig.9) = Valle muy abierto y de considerable anchura, con llanura de inundación bien definida y confinada por terrazas fluviales de elevada fragilidad. Asimismo existe un espacio central con islas (albardones) y dimensión suficiente para la redistribución de los sedimentos y antigua creación

de diseños meandriiformes (observamos paleocauces de antiguas espiras (omegas: Ω) en ambas márgenes) (ver también Fig.3-4).

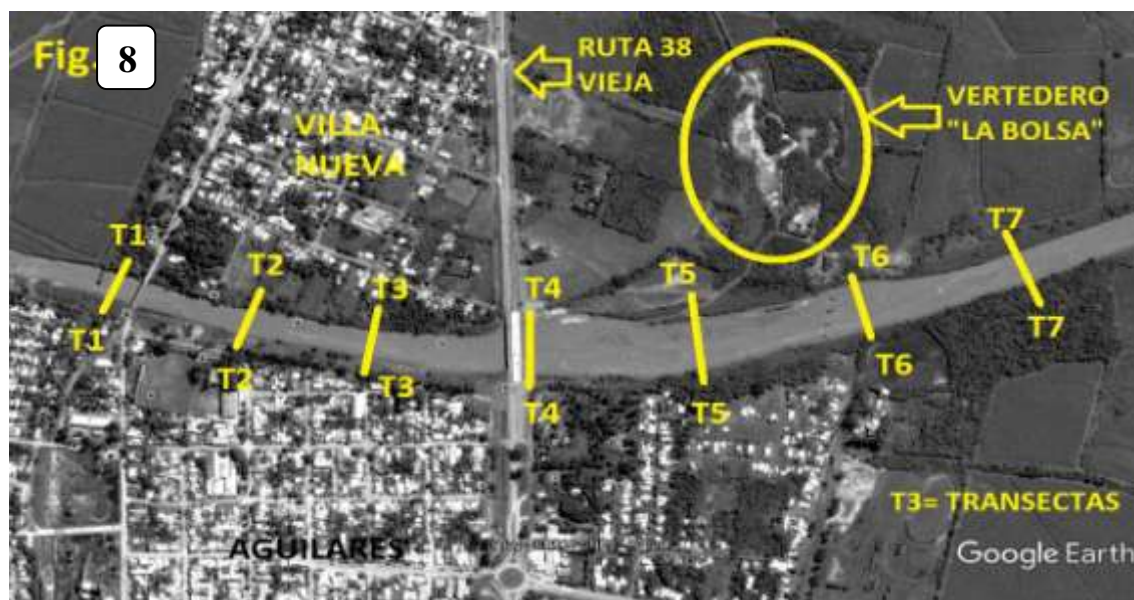
Fig.8: Mapa de transectas usadas para medición y cartografía del QBR & IHG

a) Oeste: 100m al oeste del Puente Ferroviario (hoy en parte caído) y b) Este a 400m de la Laguna del Matadero viejo (enfrente a **La Bolsa**) (**Fig.8**, mapa de Transectas).

Los relevamientos y observaciones que se realizaron en el río **Medina**, fijaron una serie de estaciones móviles en ambas márgenes (dos por cada transecta) colocando estacas numeradas georeferenciadas con **GPS** y marcadas con pintura en aerosol. Las transectas se tomaron en forma perpendicular al cauce del río de acuerdo a la metodología propuesta por Muné *et al* (1998) y Fernández (2013), tratando de analizar con más detalle la variación del mismo, en la zona de mayor incidencia sobre el **SDF (Sitio de Disposición Final)**. El proceso se desarrolló en dos (2) etapas (Ver Mapas –**Figs. 8-9**) (Orellana, 2018).

1.- Primera Etapa: Lado Oeste del Puente Carretero Viejo (Villa Nueva), hasta lado oeste Puente de Ruta Nacional N° 38, en tres (3) transectas con 200m de separación, cada una.

2.- Segunda Etapa: Lado Este Puente sobre Ruta Nac. N° 38, hasta aproximadamente el límite este, del Sitio de Disposición Final de los Residuos (SDF), del Municipio de Aguilares, en el predio “La Bolsa”, con cuatro (4) transectas: tres (3) con 200m de separación y una (1) de 150m (Ver Mapa de transectas, **Fig.8**).

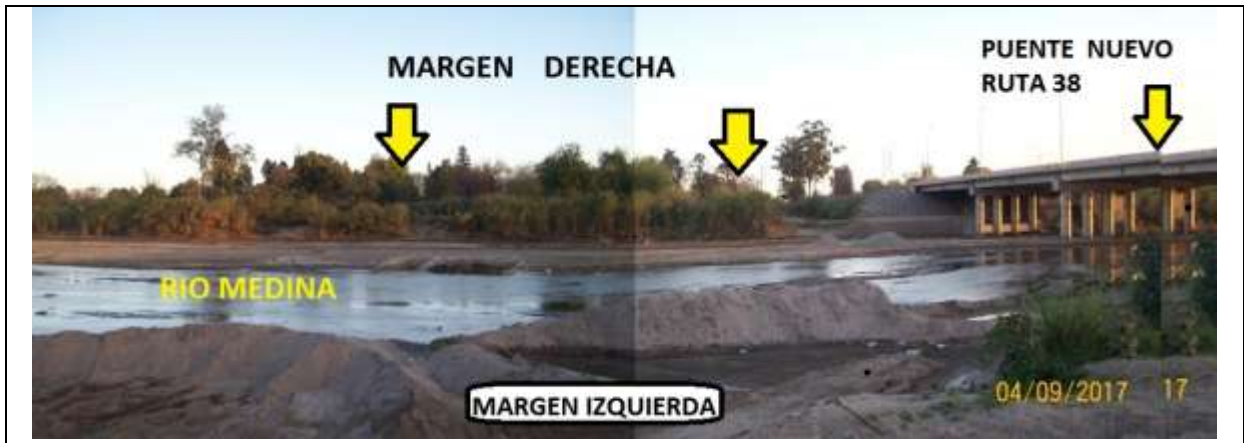
Foto 3: Vista al sur de margen izquierda mostrando obras de canalización (Transecta 4)

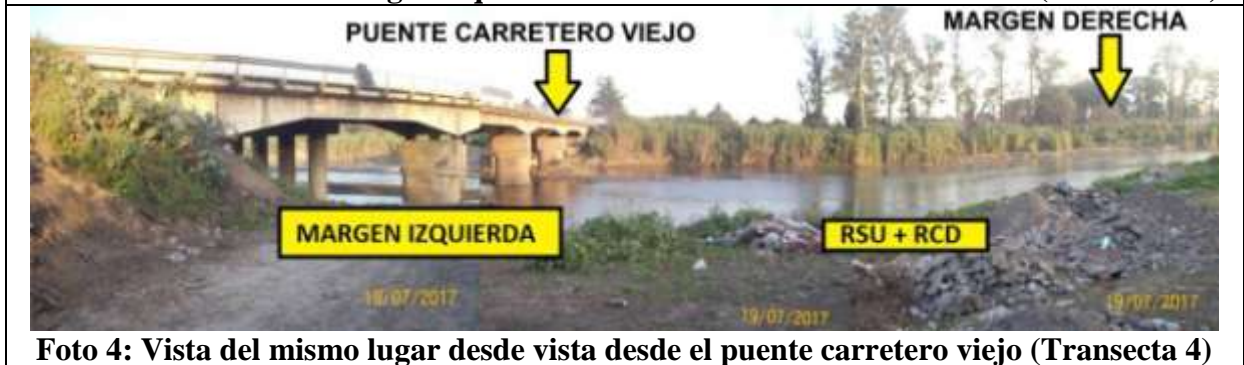
Foto 4: Vista del mismo lugar desde el puente carretero viejo (Transecta 4)

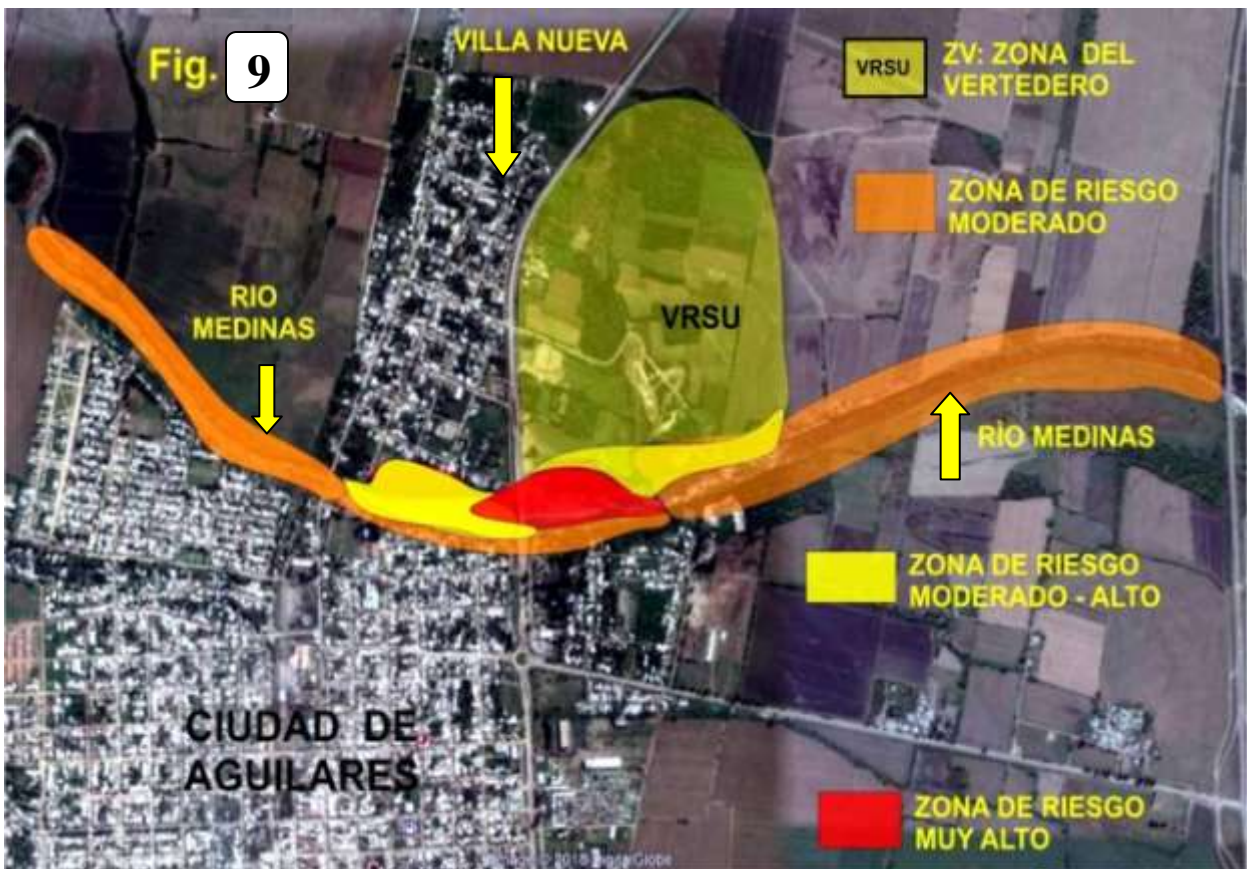
Fig.9: Mapa de Riesgo de Inundación y Amenazas Antrópicas del Río Medinas

ZRI (Zona de Riesgo de Inundación) (Tabla II y Fig.9): Necesidad de **Rehabilitación y Restauración** para reintroducir la funcionalidad hidrológica y ecológica de las riberas o mejorar su situación actual respecto a su estado de máximo potencial.

En el **Mapa de Riesgo** (Fig.9) elaborado a partir de ambos índices (**QBR y IHG**) se debe aclarar que para visualizar mejor el **GRADO DE PELIGROSIDAD** y **VALORAR** en más comprensiblemente la correspondencia entre ambos índices se ha tomado el color: **NARANJA (CALIDAD ACEPTABLE = RIESGO MODERADO)** y el **AMARILLO (CALIDAD MALA = MODERADO -ALTO)**.

También hay disminución de altura de las barrancas, incluyendo mayor continuidad e incremento de la cubierta vegetal de las riberas. Según Orellana (2018) podemos ensayar algunas propuestas en vista de los **riesgos de inundaciones** que experimenta la cuenca en los tramos analizados y que son los más intervenidos por la mano del hombre (**Fig.9**).
